## **ПАДЕНИЕ И ГИБЕЛЬ РАБОЧЕГО ЛЮЛЬКИ: ПРИЧИНЫ И НЕКОТОРЫЕ ВЫВОДЫ**

В августе 2023 года экспертная группа ООО СКБ «Высота» завершила техническую экспертизу гидравлического автомобильного подъемника с рабочей платформой марки HS4570G на базе КАМАЗ 65115-A4, заводской № 19, учетный № 22420 (далее – подъемник).

Целью технической экспертизы являлась оценка технического состояния подъемника после инцидента с летальным исходом, произошедшего 4 июля 2023 года с рабочим люльки при выполнении строительно-монтажных работ на объекте «МФК Индустриально-технологический парк «Синергия», корпус 5», расположенном в г. Елабуга, включающая выявление дефектов и несоответствий требованиям руководства по эксплуатации подъемника и ФНП «Правила безопасности опасных производственных объектов, на которых используются подъемные сооружения», утвержденных приказом Ростехнадзора от 26.11.2020 г. № 461 (далее - ФНП ПС), которые могли стать причиной произошедшего инцидента с летальным исходом (падения рабочего люльки с рабочей платформы подъемника).

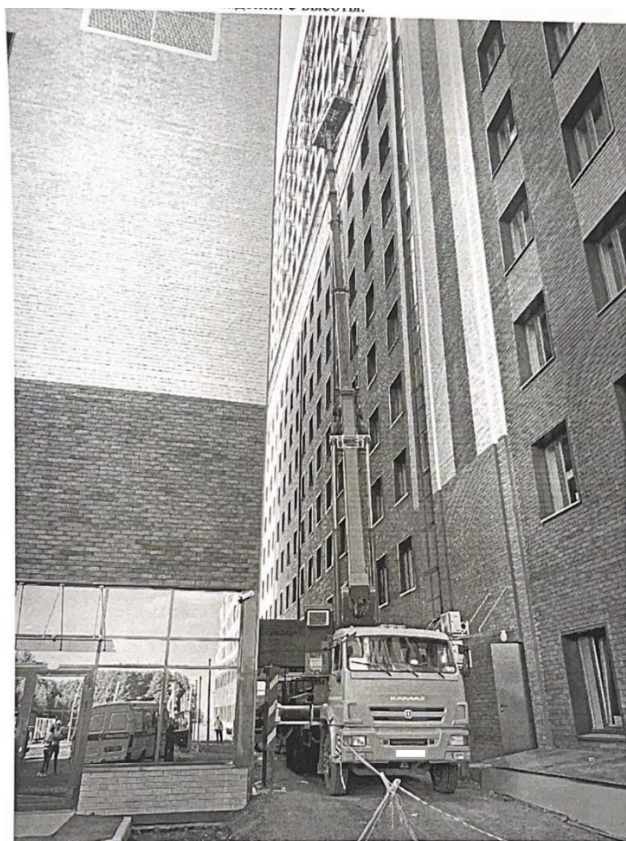
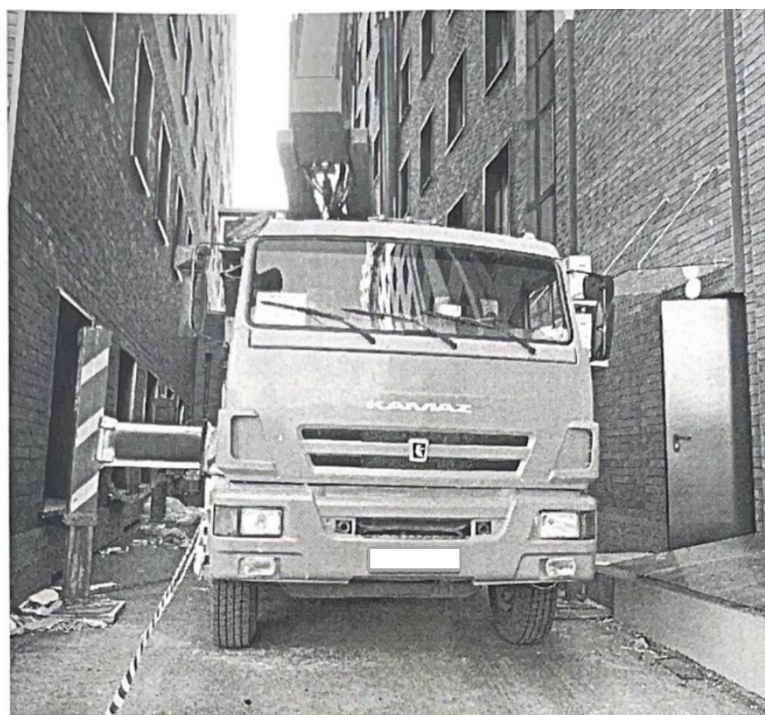
Площадка в месте установки подъемника ровная. Угол наклона рабочего оборудования к горизонту по фотографиям определить возможности нет.

Подъемник был установлен между двумя зданиями. Ввиду ограниченного пространства, выдвижные опоры подъемника выдвинуты не на полную длину (рис. 1, 2) – нарушены требования подпункта 1.1.b, часть 1 – Руководства по эксплуатации, подпункта «е» пункта 22 ФНП ПС.

**Рис. 1 Место установки подъемника во время произошедшего инцидента**

**Рис. 2 Место установки подъемника во время произошедшего инцидента**

Во время инцидента подъемник был установлен между двумя зданиями. Ввиду ограниченного пространства выдвижные опоры подъемника выдвинуты не на всю длину (рис. 1, 2). Данное обстоятельство позволяет утверждать, что устройство блокировки подъема и поворота стрелы находилось в неработоспособном состоянии.

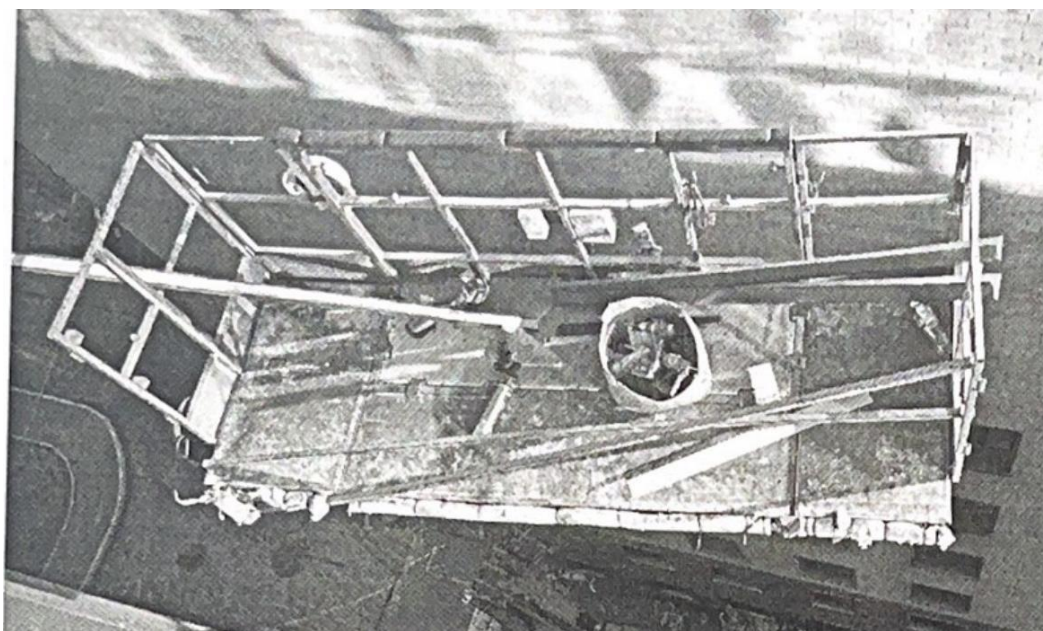
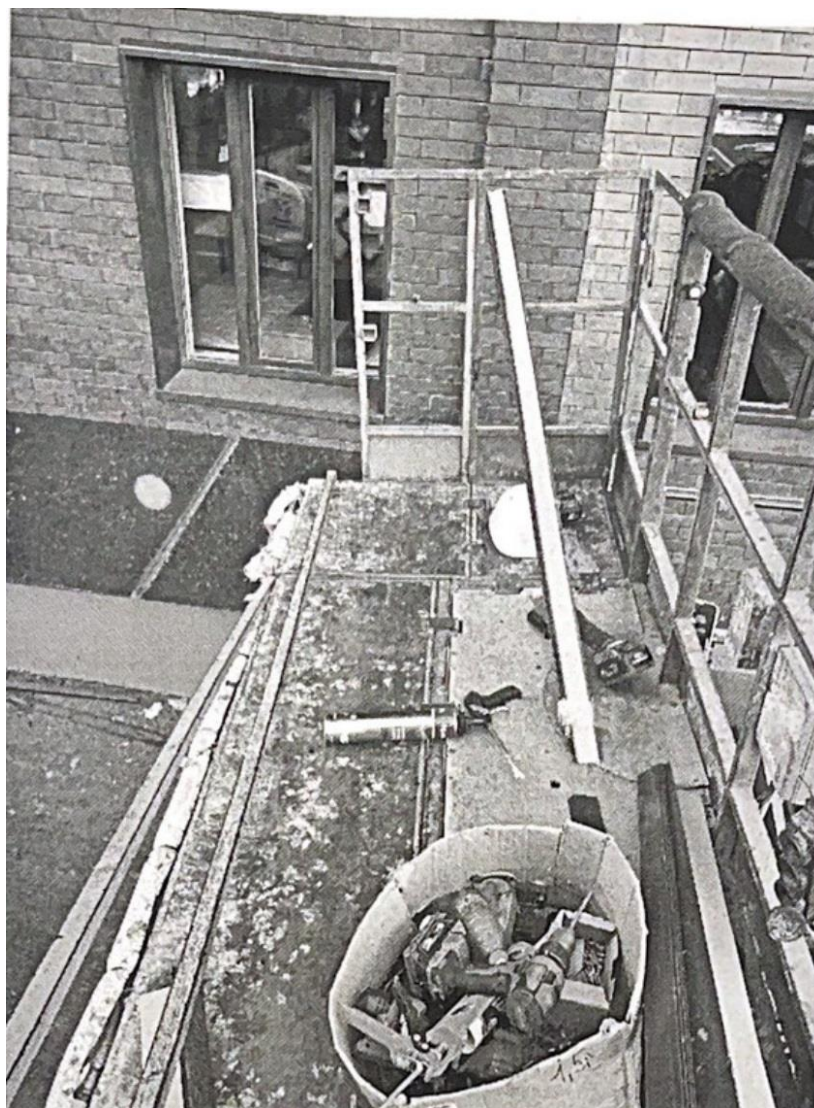
Съемные элементы перил (поручень, ограждение для коленей (средний элемент перил, параллельный поручню) рабочей платформы на момент произошедшего инцидента были демонтированы рабочим люльки для обеспечения более удобного доступа к элементам фасада здания, отделку которого он выполнял (рис. 3,4). \*

*\*Подчеркнутый текст – одна из причин падения рабочего люльки.*

**Рис. 3 Рабочая платформа подъемника после произошедшего инцидента**

**Рис. 4 Рабочая платформа подъемника после произошедшего инцидента**

1. Продолжение использования в работе подъемника возможно после устранения выявленных дефектов и несоответствий, отраженных в настоящем заключении, в том числе после доработки рабочей платформы и оснащения устройством аварийной остановки привода перемещения при управлении из рабочей платформы, которая должна быть оснащена кнопкой "Стоп", либо после замены рабочей платформы в сборе с устройствами безопасности.

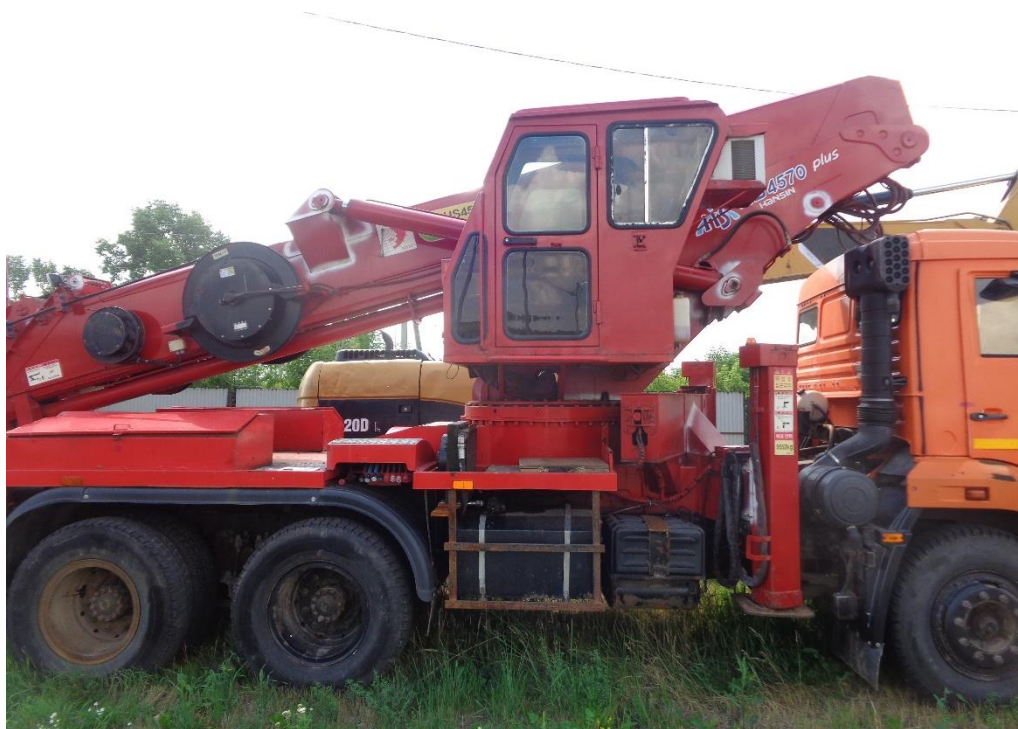
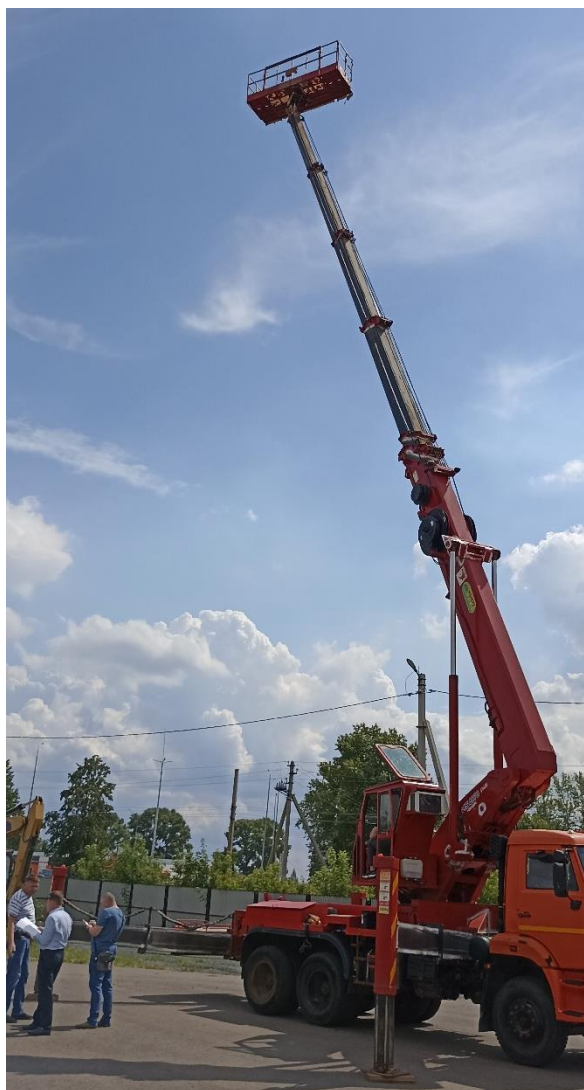
Стрела подъемника деформаций и повреждений не имеет.

Металлоконструкции направляющих балок выдвижных опор деформаций и повреждений не имеют.

Каких-либо повреждений и дефектов в узлах и металлоконструкциях поворотной платформы и неповоротной части подъемника не выявлено.

**Рис. 5 Общий вид подъемника во время внеочередного экспертного обследования**

**Рис. 6 Общий вид подъемника во время внеочередного экспертного обследования**

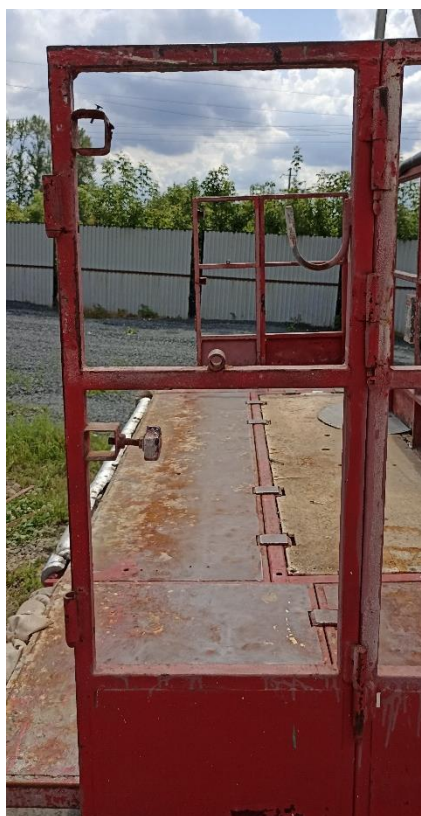
1. Фактическая высота поручней ограждения рабочей платформы – 1,0 м, съемного поручня – 0,9 м. Фиксация верхнего съемного поручня осуществляется не предусмотренным изготовителем шурупом-саморезом (рис. 9). Со стороны съемного поручня нижняя обшивка отсутствует.

**Рис. 8 Рабочая платформа подъемника**

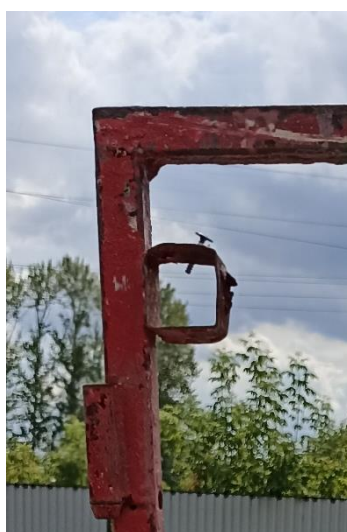
**Рис. 9 Гнездо крепления съемного поручня**

2.1 Нижняя обшивка рабочей платформы не удовлетворяет требованиям п. 4.6.3 ГОСТ Р 53037-2013 – отсутствует часть обшивки со стороны съемных поручней. Поручни ограждения рабочей платформы с высотой 0,9 м могут быть применимы в странах, где нормативные документы допускают снижение высоты поручней с 1,1 м до 0,9 м (национальные особенности роста людей). Крепление верхнего съемного поручня - не оснащено стопорным штифтом – п. 4.6.3 ГОСТ Р 53037-2013.

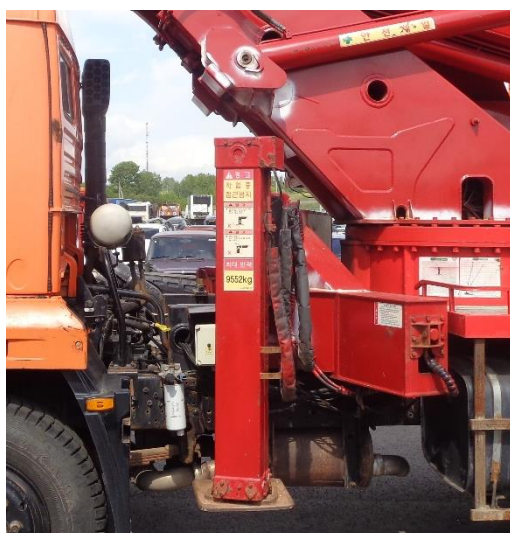
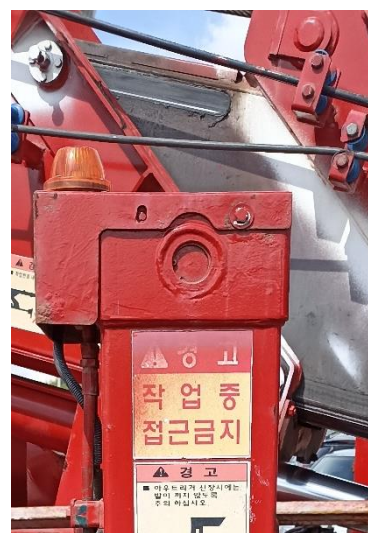
3. На передней, левой по ходу движения автомобиля выносной опоре отсутствует сигнальный светильник (рис. 10).

**Рис. 10 Сигнальные светильники на выносных опорах (слева – отсутствует)**

1.4 Отсутствует сигнальный светильник на передней левой выносной опоре.
