# Осторожно, кран-манипулятор!

## Или обманчивая простота кранов-манипуляторов

Михаил МАЛЫГИН,

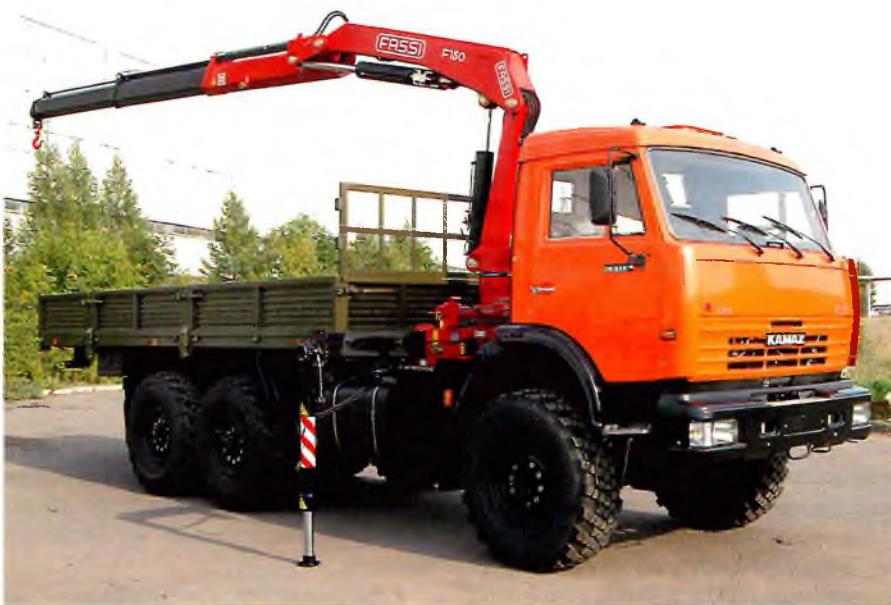
## При сертификации КМУ необходимо обращать особое внимание на ее крепление к шасси. Любое отступление от конструкторской документации должно быть основанием для отказа в выдаче сертификата соответствия

Как показала практика, при сертификации КМУ необходимо обращать особое внимание на ее крепление к шасси. Любое отступление от конструкторской документации (будь то уменьшение количества шпилек или изготовление их из менее прочной стали) должно быть основанием для отказа в выдаче сертификата соответствия.
